Onderzochte bouwkundige eenheid :  
**Tussenwoning**

Adres                      Haagbeukstraat 3  
Plaats                     1741 VB Schagen  
Rapportnummer      2017-279      Versie 0  
Rapport geldig tot   09 maart 2020

De hoekwoning aan de Haagbeukstraat 3 te Schagen is op 03 maart 2017 door J. Ruers onderzocht op de aanwezigheid van asbesthoudende materialen.

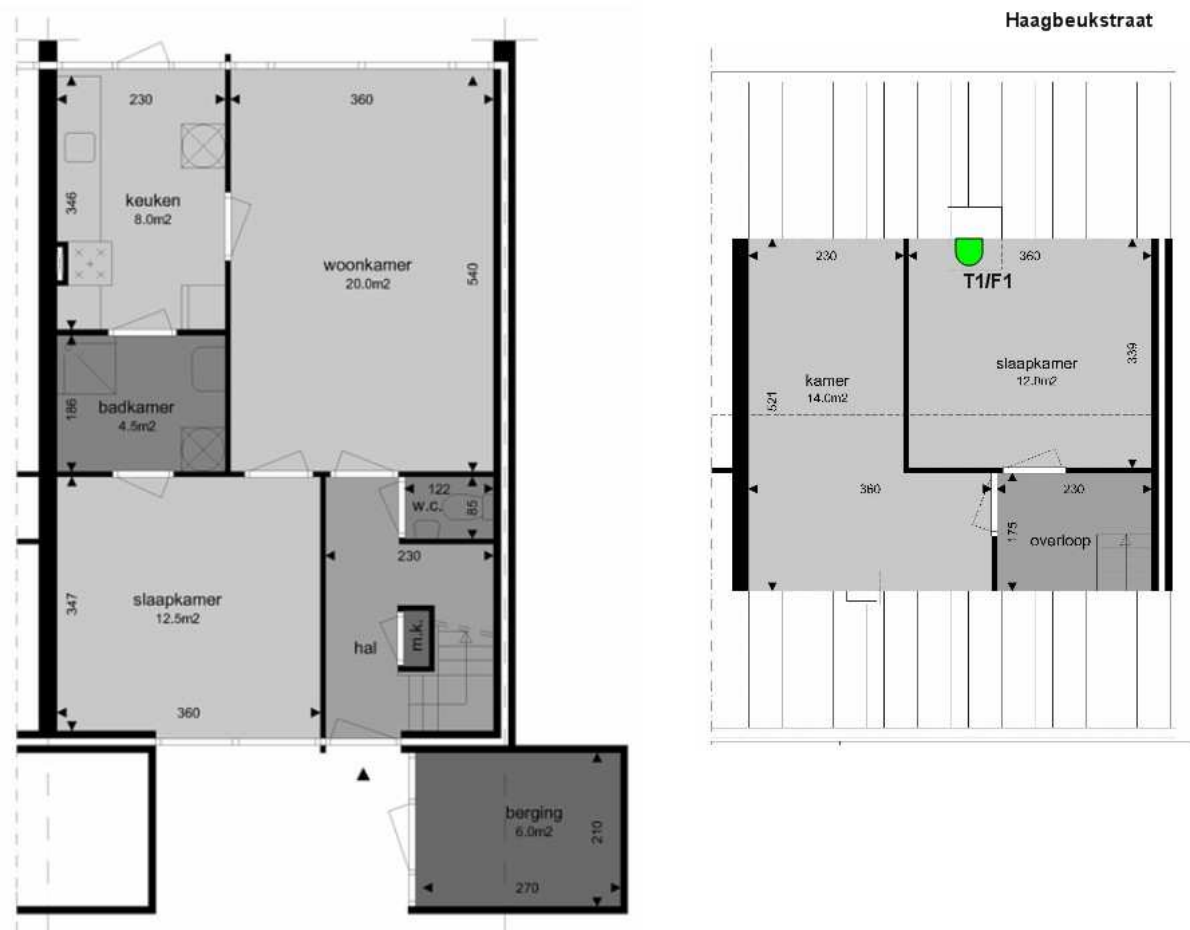
## SCHEMATISCHE WEERGAVE / SCHETS ONDERZOCHT GEBIED

Toelichting:

Voor afmetingen/hoeveelheden wordt verwezen naar de opsomming in tabel 3.3

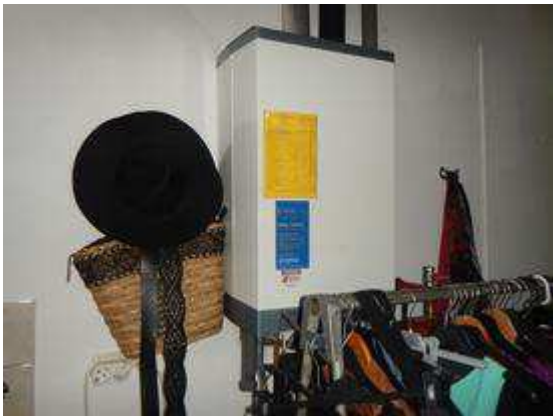
| <p><i>Foto F1:</i></p> | <p><i>Foto F2:</i></p> |

| Bron nr. | Foto-nummer | Omschrijving | Locatie | Specificatie | Vaststelling |
|---|---|---|---|---|---|
| T1 | F1 | Cv-ketel | Slaakamer | Intergas HR | Niet asbesthoudend |

De cv-ketel bevindt zich in de slaapkamer.

| <p>Cv-ketel</p> | <p>Vloerluik van fermacell</p> |

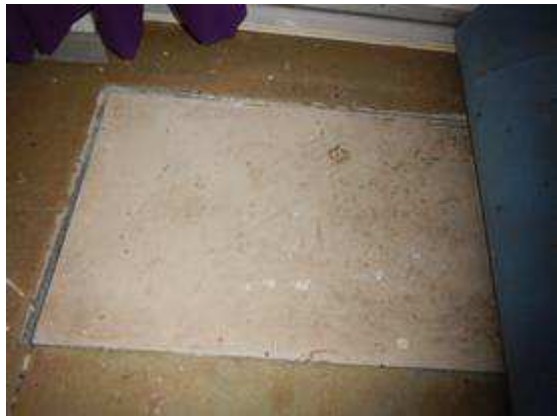
In de hal en keuken bevindt zich een vloerluis van fermacell. De kruipruimte is gevuld met isolatiechips, riolering niet zichtbaar. In de keuken bevindt mogelijk een vloerluis onder het laminaat. Het ventilatiekanaal in de keuken en badkamer is van metaal. In het toilet is de ventilatie een gemetseld kanaal.

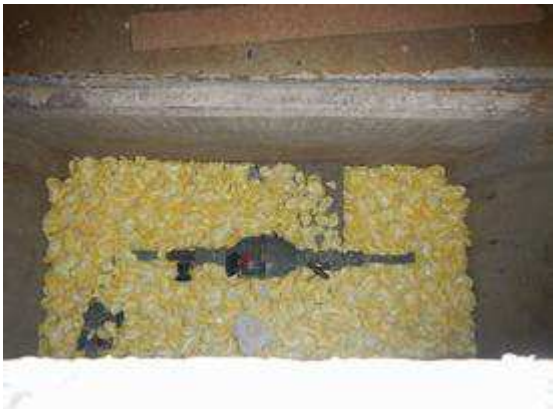
| <p><i>Foto F3:</i></p> | <p><i>Foto F4:</i></p> |

| <p>Kruipruimte gevuld met isolatiechips</p> | <p>Vloer belegd met laminaat</p> |

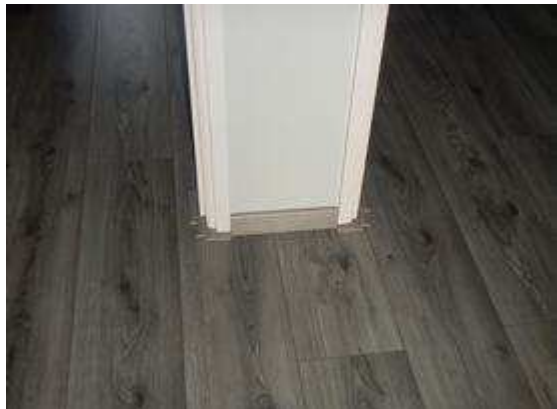
Binnenzijde: De vloer op de begane grond is van beton, verdiepingsvloer is van hout. De hal, woonkamer, keuken, slaapkamer begane grond, overloop en slaapkamers verdieping zijn belegd met laminaat. Op de trap ligt tapijt, badkamer en toilet zijn voorzien van vloertegels. De vensterbanken zijn van kunststof op tegels. De scheidingswanden zijn van metselwerk, plafond van gips.

Door aanwezigheid van een laminaatvloer is er geen controle mogelijk geweest van de gehele vloer in de woning. Indien de laminaatvloer verwijderd wordt zal er alsnog gecontroleerd moeten worden op de aanwezigheid van asbesthoudende lijm- c.q. vloerzeilresten.

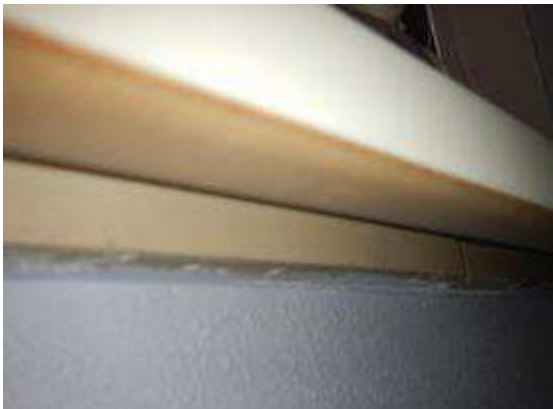
| <p><i>Foto F5:</i></p> | <p><i>Foto F6:</i></p> |

| <p>Vensterbank van kunststof op tegels</p> | <p>Ventilatiekanaal van metaal</p> |
